TUZLA AYDINLI VATAN SİTESİ

2020 SAYI 2020/1

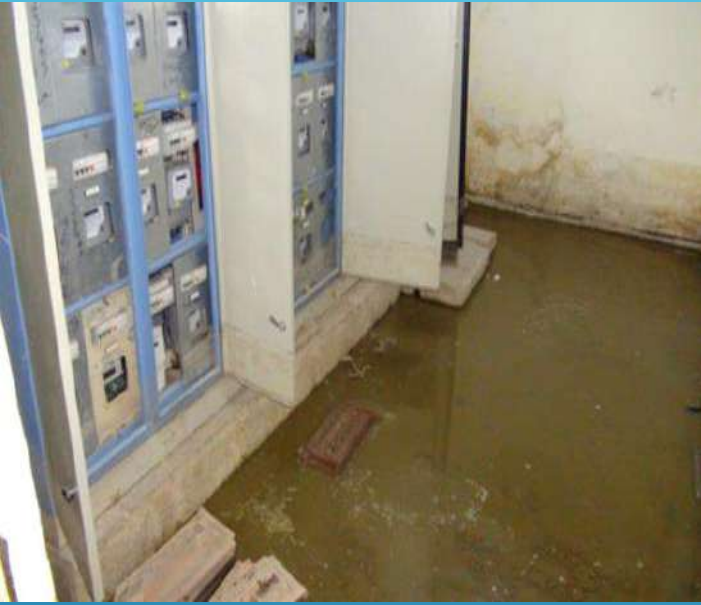
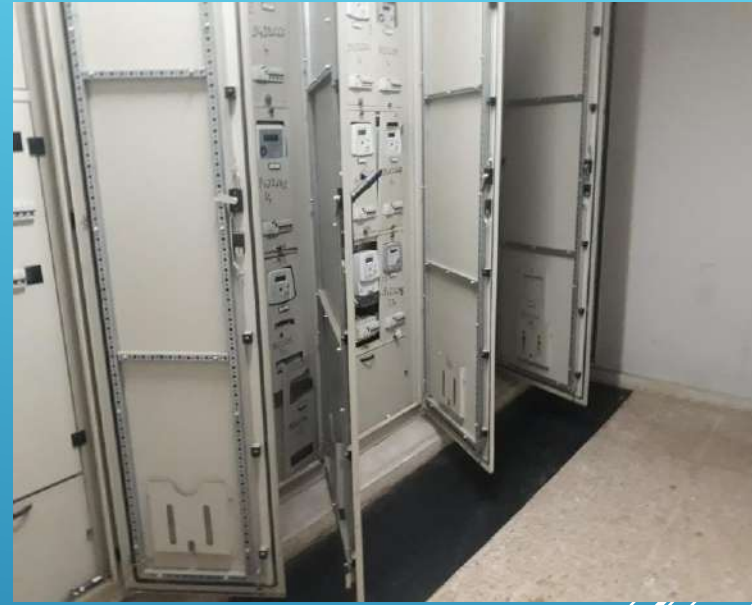
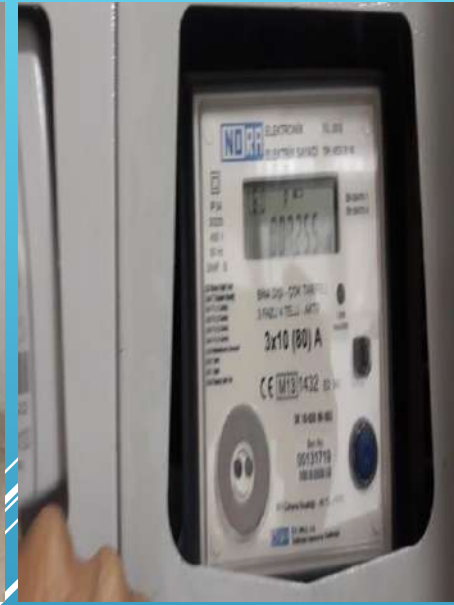
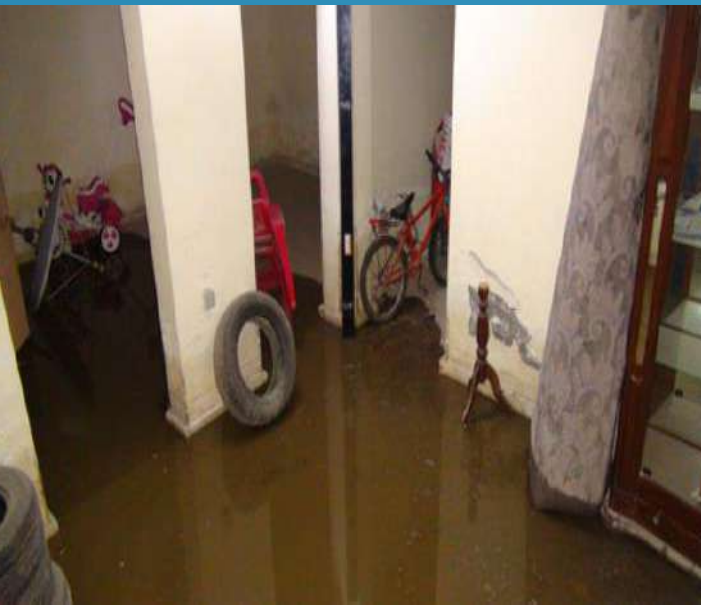
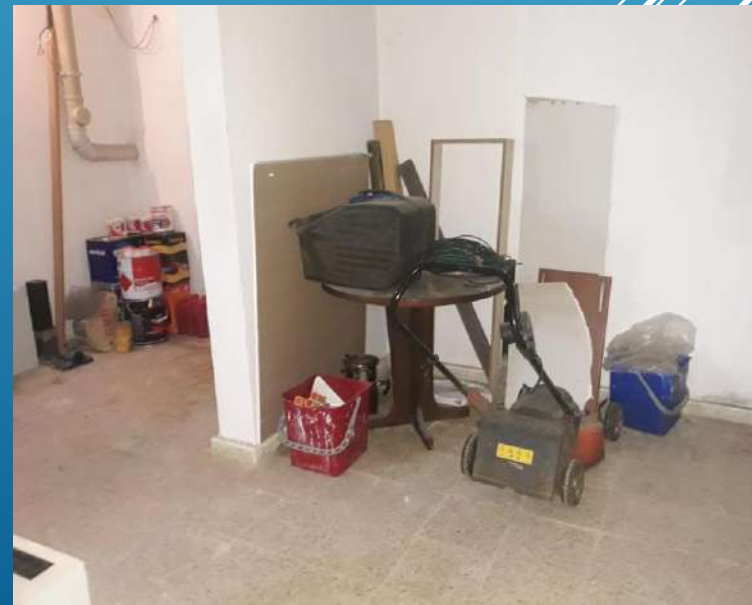
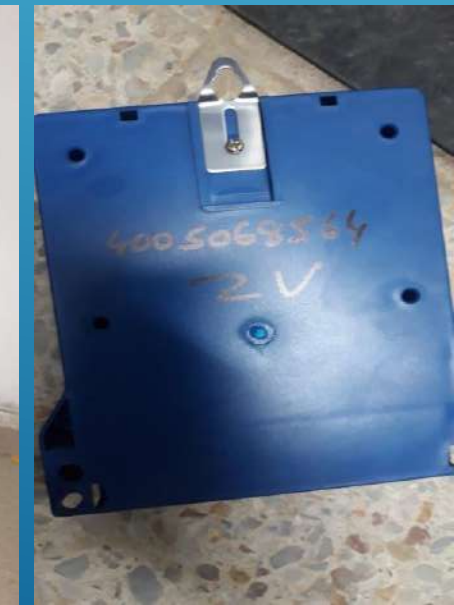
BLOKLARIN SAYAÇ ODALARI VE BLOK SİĞİNAKLARINI HER YAĞAN YAĞMURDA LAĞİM SUYU VE LOGAR TAŞKINLARINDAN KURTARDIK.ARIZALI SAYAÇ VE UYDU CİHAZLARI TESPİT EDİLİP DEĞİŞİMLERİ YAPILDI..2019/2020

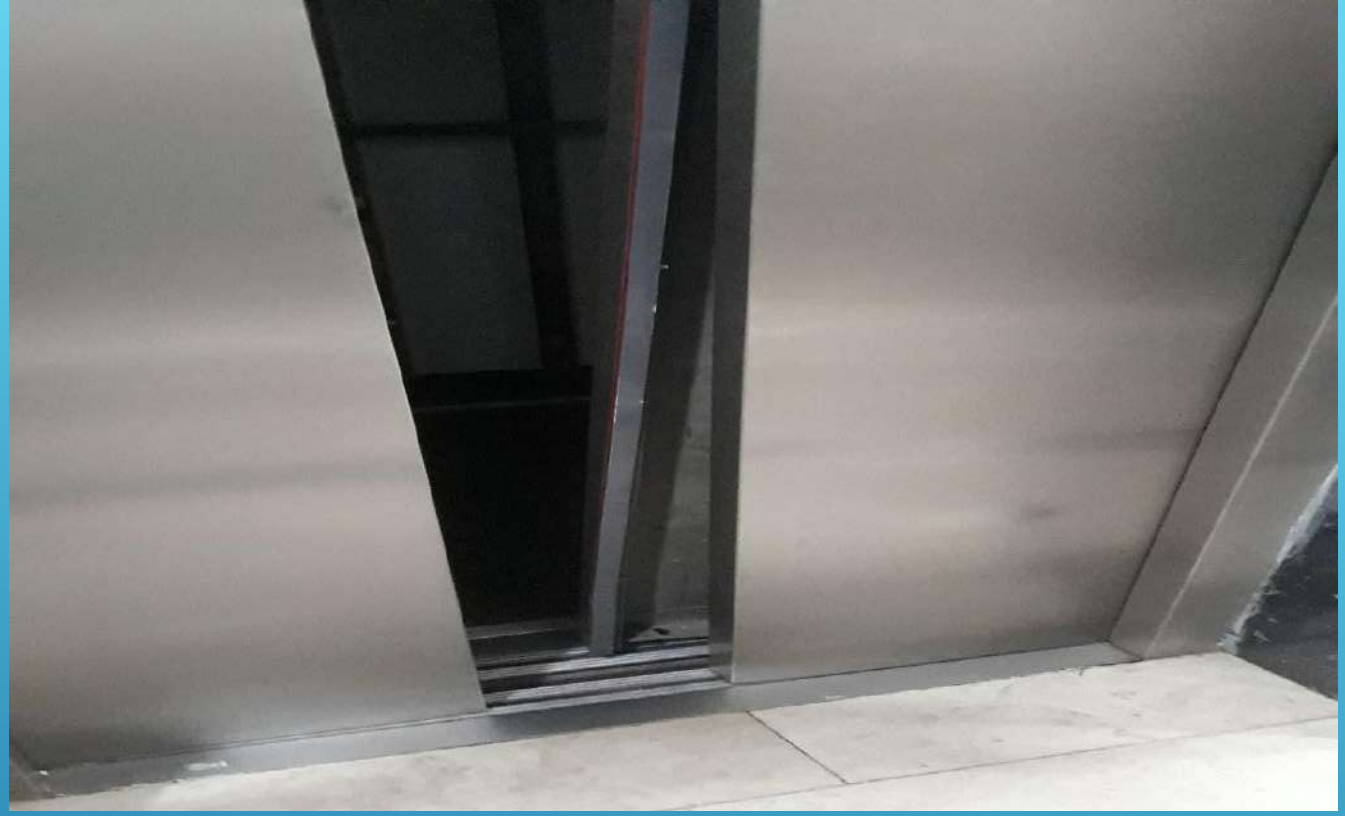
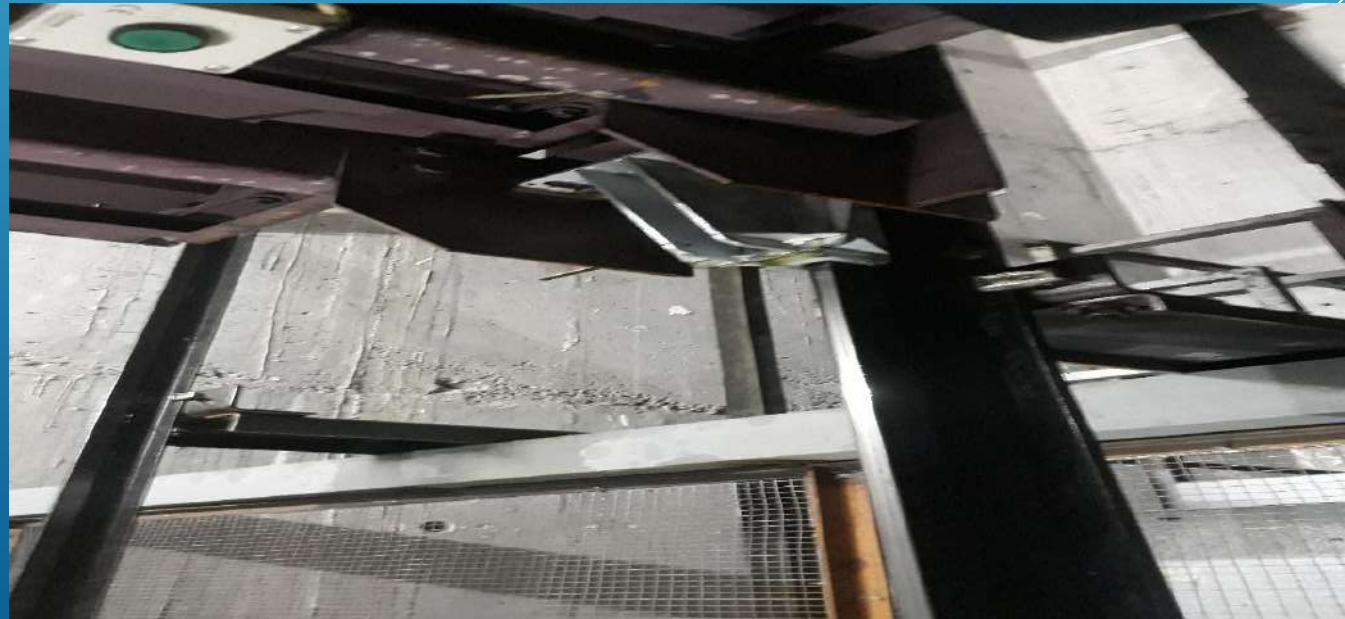
**YILLARDIR
ASANSÖR
KONUSUNDA
HEPİMİZ
MUZDARİBİZ NEDİR
BU
ASANSÖRLERİMİZİN
SORUNU NEDEN
DÜZELMİYOR
DÜZELMİCEKİMİ! NE
OLACAK SÖKÜP
ATILICAKMI YENİSİMİ
TAKILMALI AKLINIZA
BU SORULAR
HEPİMİZİN
GELMİŞTİR.**

ASANSÖRLERİMİZİN % 90 ARIZA NEDENİ KAPILAR, DAHA DOĞRUSU KAPILARI TAŞIYAN METAL AKSAM ,YUKARIDA KAPILARIN ALT VE ÜST KISIMLARINA YERLEŞTİRİLMİŞ BİR HIRSIZLIK ABİDESİNİ GÖRÜYORSUNUZ.NEDEN HIRSIZLIK DEDİK ÇÜNKÜ ; O KAPI GENİŞLİĞİNDEKİ 5 CM LİK PARÇAYI 2MM KALINLIĞINDA KULLANILSA İDİ HIÇBİR SORUNUMUZ OLMAYACAKTI.İLK ETAPTA YÖNETİM OLARAK BU SORUNUN GİDERİLMESİ İÇİN KAPILARI DEĞİŞTİRMEKTEN BAŞKA ÇARE YOK DİYE DÜŞÜNEREK FİYAT ARAŞTIRMASI YAPTIK DAİRE BAŞI YAKLAŞIK 2,500 TL FİYAT VERİLDİ.BİZ YÖNETİM OLARAK SORUNUN DAHA DÜŞÜK MALİYETLE ÇÖZMENİN YOLLARINI ARADIK....

**VE ÇÖZÜMÜ BULDUK AYNI
EBATLARDA PARÇAYI YAPTIRDIK 2
MM KALINLIĞINDA PASLANMAZ
KIRILMAZ VE GÜÇLÜ BİR
MALZEME.YUKARIDAKİ RESİMLERDE
YENİSİ VE ESKİSİ İKİ RESİM
GÖRÜYORSUNUZ ARADAKİ FARK
KALINLIĞI ÖZELLİKLE DİKKAT
ÇEKİCİ.ASANSÖRLER İLK YAPIMINDA
KULLANILAN PARÇA YARIM MİLİM
BİLDİĞİNİZ TENEKE SACI VE
ALDATMACA ...**

**YANİ MESELE MERHAMETİN
UNUTULDUĞU, HER ŞEYİN PARA
KAZANMA HIRSI OLDUĞU BİR
HİZMET ANLAYIŞINDA MALESEF
İNSAN SAĞLIĞI HIÇ UMURLARINDA
OLMAMIŞ.YÖNETİM OLARAK BİZLER
YAKIN ZAMANDA TEK TEK BU YENİ
PARÇALARI TAKMAYA BAŞLAYIP,
ASANSÖRLERİMİZİN KRONİK BİR
SORUNUNU BİTİRMİŞ OLMANIN
GURURUNU YAŞAYACAĞIZ ,ALLAH
BİZLERE NASİP EDER İNŞALLAH.**

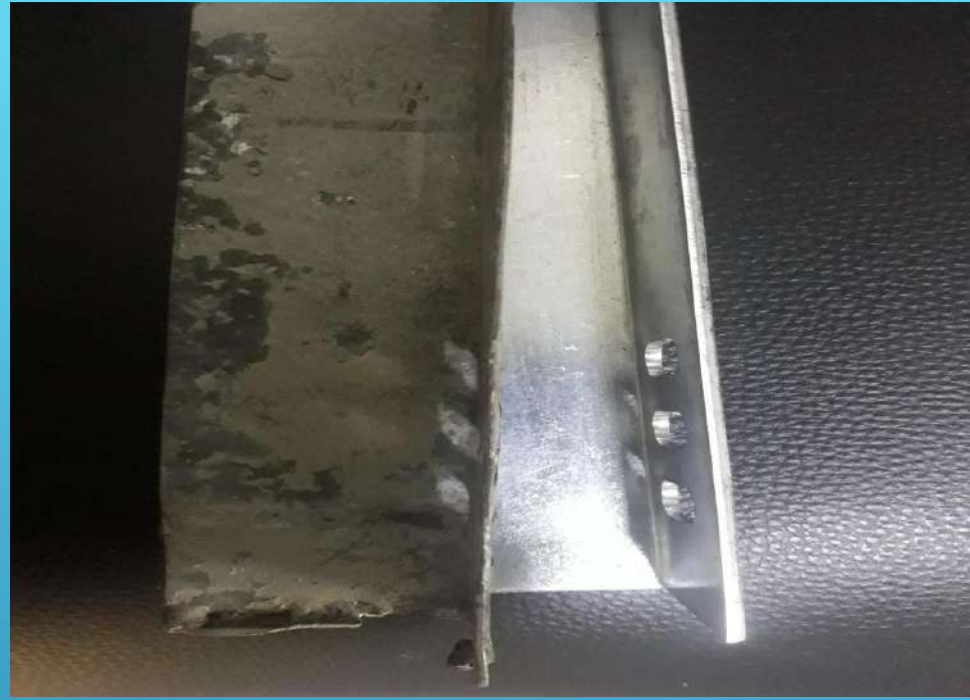
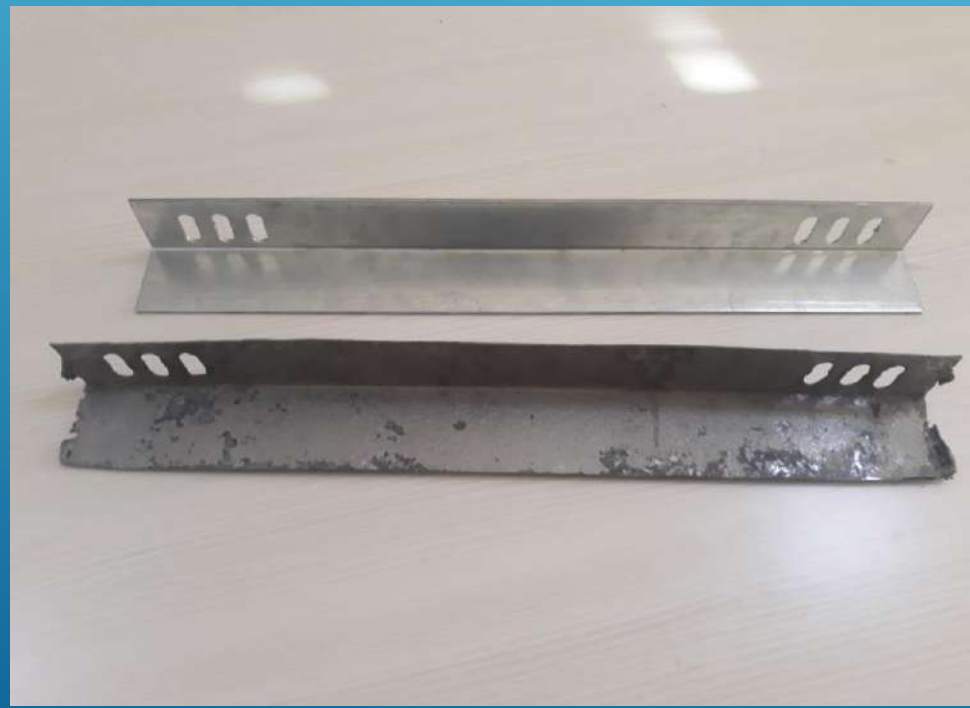
**BLOK DIŐ CEPHESİNDE
VEYA
TEMELDE
HERHANGİ
BİR
İZOLASYON
PROBLEMİNE
KARŐI
ANINDA
MÜDAHALE
EDİLMEKTEDİR.
(ONUTMAYALI
M Kİ SİZLER
GÖRDÜKLERİ
NİZİ VE
AKSAYAN
SORUNLARI
BİZLERE
İLETİRSENİZ
SORUNUN
DAHA HIZLI
BİR ŐEKİLDE
ÇÖZÜM
ODAKLI
MÜDAHALE
EDEBİLİRİZ**

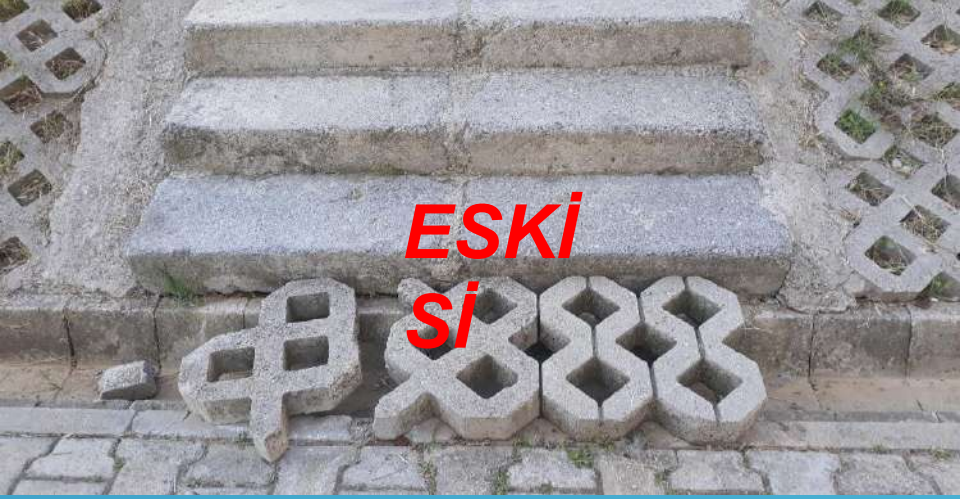
ESKİ
Sİ

BÜTÜN
IZGARALAR
AR
KAYNAK
YAPILARA
K
BOYANDI
VE
LOGARLARIN
ÇOĞUNUN
KIRIK
BETON
KAOAKLARI
YENİ
ÇIKAN
MODERN
LOGAR
KAPAKLARI
İLE
KAPATILDI
İTAMAMI
TIKANIKLIK
YAPACAK
ÇÖPTEN
TEMİZLENDİ.

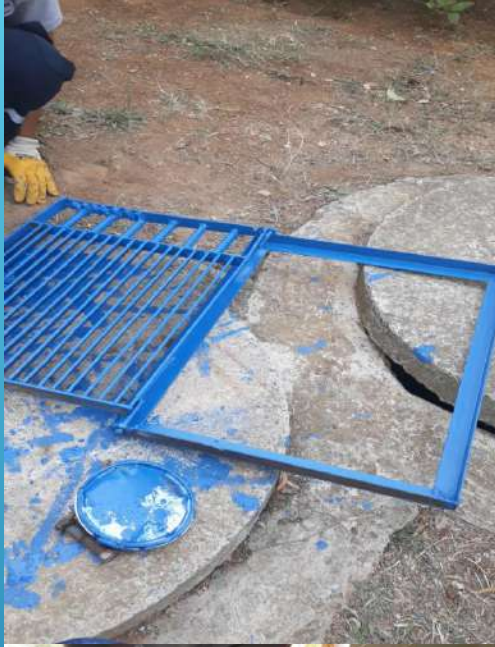
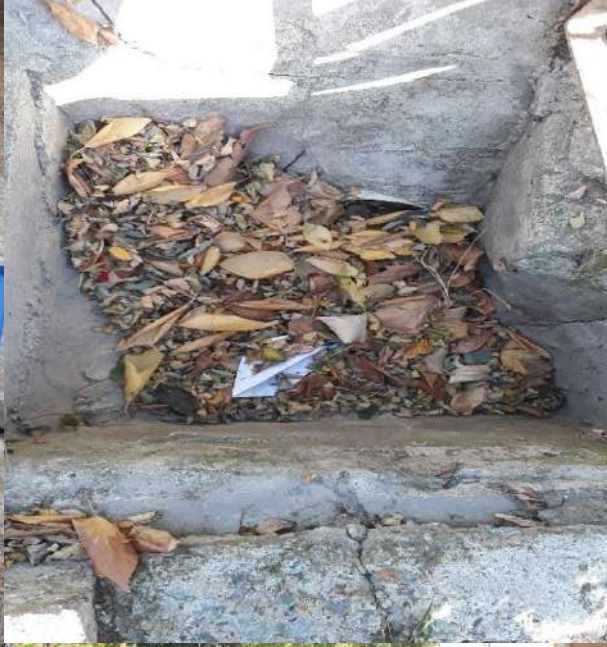
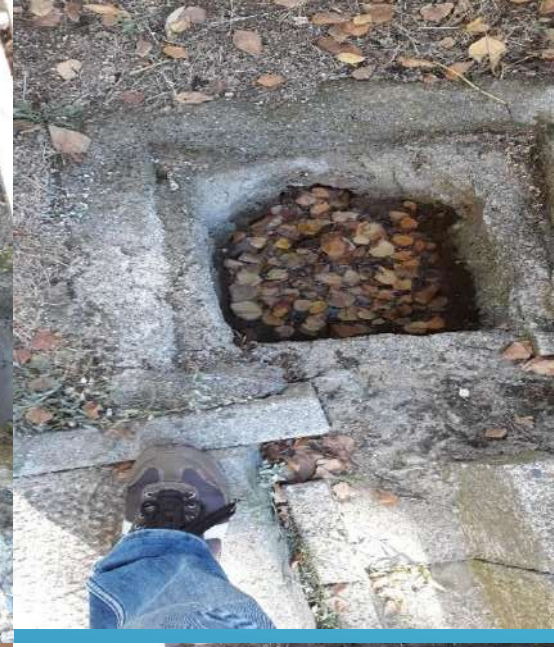
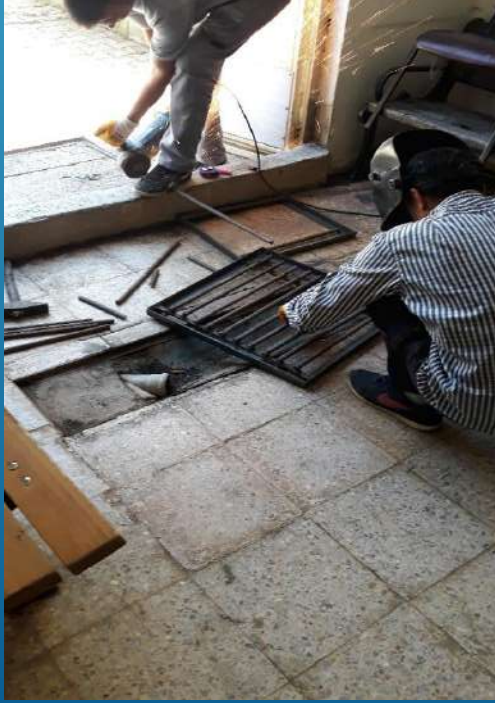
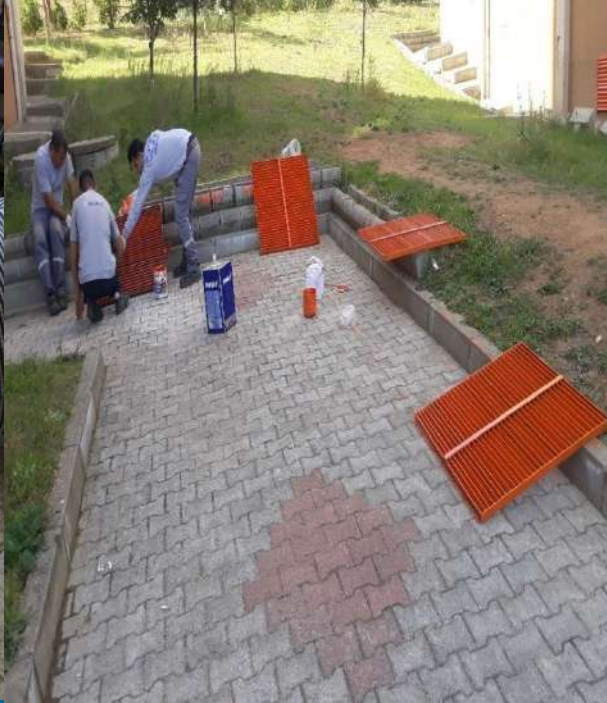
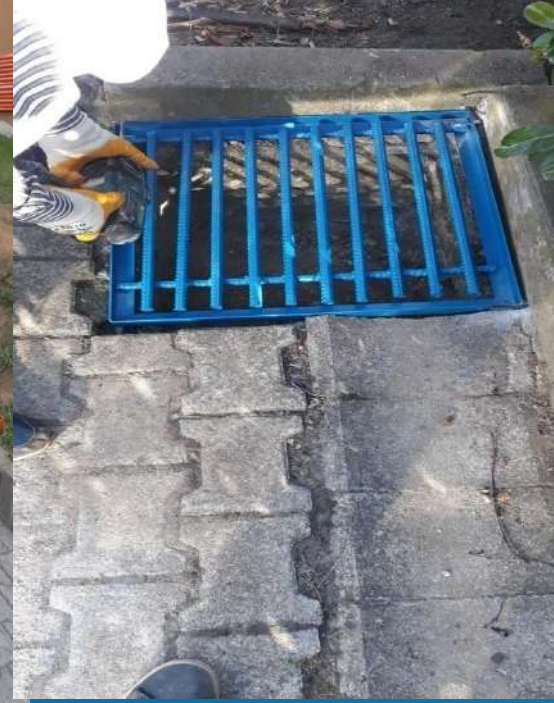
SİTE İÇERİSİNDE VE BİNA ETRAFLARINDAKİ YAĞMUR GİDERLERİNİN TÜMÜ YENİLENDİ VE BOYANDI. ÜSTLERİ SU GEÇİREN FAKAT HAŞERE VE ÇÖP YAPRAK GEÇİRMEYEN,ÖZEL PASPASLARLA KAPANDI.TIKANIKL (2019-2020)

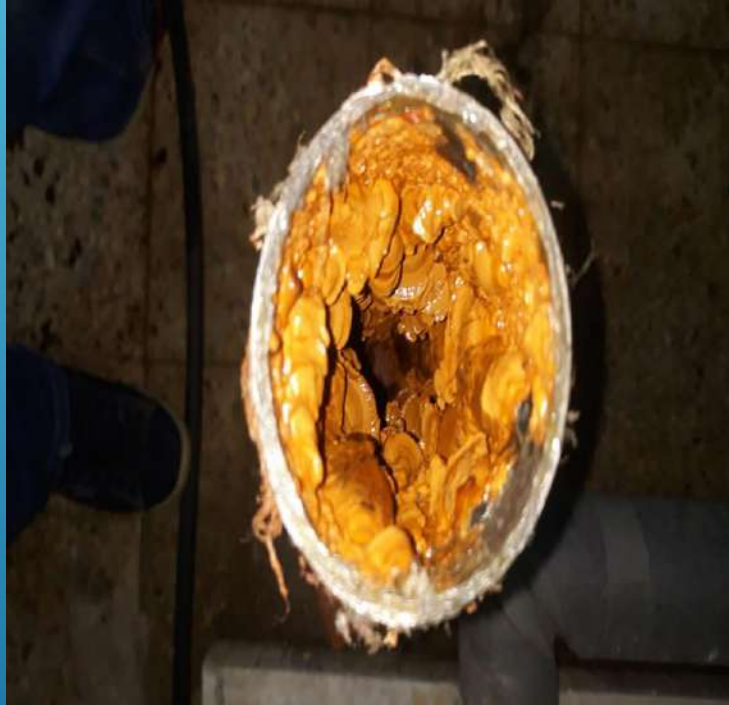
DEĞİLMİ BİR
KRONOSKOPI YAPTIK
SU İÇTİĞİNİZ 4
PARMAK
KALINLIĞINDAKİ SU
BORUSUNUN
DURUMU

MEVCUT SİTEMİZİN SU
BORULARI GÖRÜLDÜĞÜ GİBİ
TAMAMIYLA PAS VE KİREÇ
İLE TIKANMIŞ
DURUMDA.BİZLER ZATEN
MUSLUKTAN SU İÇMİYORUZ
ARITIYORUZ VEYA DIŞARDAN
ALIMIZ DİYE
BİLİRSİNİZ,PEKİ PASIN İNSAN
SAĞLIĞINA ZARARI VARMI
VEYA NE KADAR ZARARI VAR
BİLİYORMUYUZ ? BU SU İLE
BANYO WC ÇAMAŞIR
TEMİZLİĞİ YAPIYORSUNUZ
İÇİNİZ RAHAT DEĞİLMİ... AMA
MAALESEF ASIL OLAN ŞUKİ ;
PASIN İNSAN SAĞLIĞINA
ZARARINI ARAŞTIRMANIZI
TAVSİYE EDERİZ. Bizler sizler
için araştırdık ve
Hemokromatozisle karşılaştık

▶ **ÖZÜLEREK BELİRTMEK İSTERİZKİ HERGÜN BU PAS VE KİREÇTEN DOLAYI BİR BİNADA MUTLAKA BİR BORU PATLIYOR VE BUDA BİZE MADDİ ZARARA SEBEP OLMAKTADIR. BUNUNLA İLGİLİ İLERİKİ SAYFALARIMIZDA NELERİN YAPILMASI VE NE GİBİ ÖNLEMLER ALABİLİRİZ AÇIKLAMA METNİ YAZILACAKTIR**

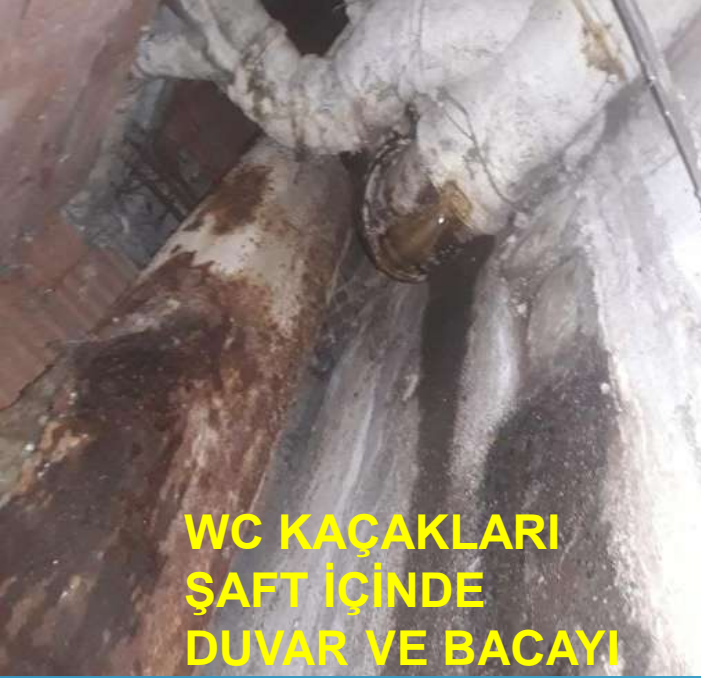
WC KAÇAKLARI
ŞAFT İÇİNDE
DUVAR VE BACAYI
CÜRÜTTÜ

ŞAFTLARIN İÇİNDE Kİ WC KAÇAKLARININ ÇÜRÜTTÜĞÜ DOĞALGAZ BACALARI.DELİNMESİ HALİNDE ÖLÜM TEHLİKESİ İLE KARŞI KARŞIYA KALİYORUZ.TÜM BACA ÇIKIŞLARI İZOLE EDİLİP YENİLENDİ. (2020)

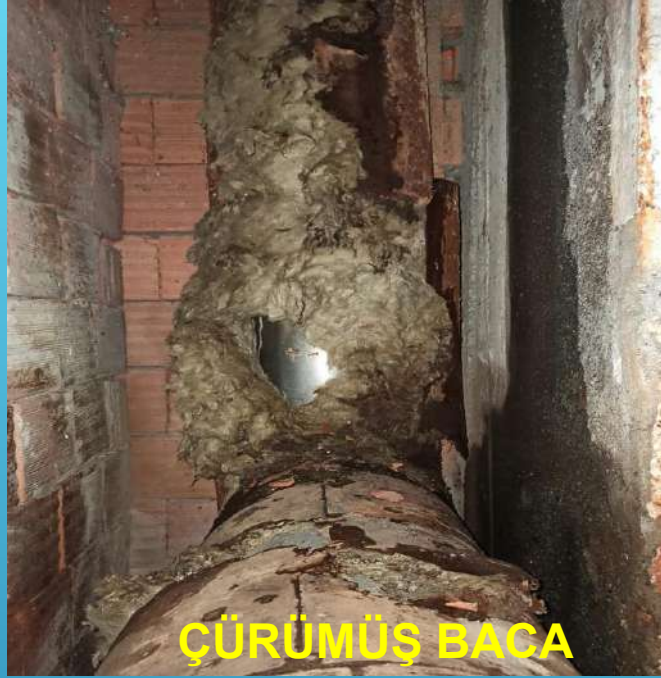
ÇÜRÜMÜŞ BACA

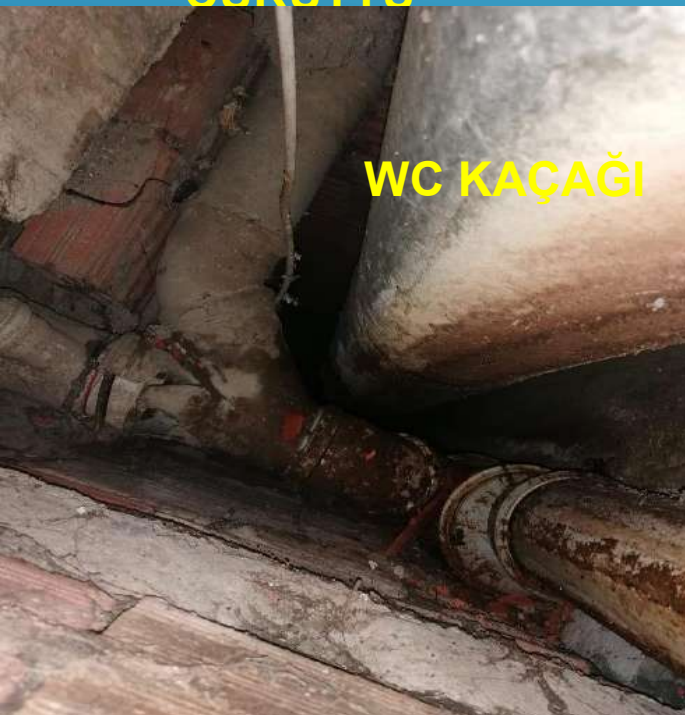
WC KAÇAĞI

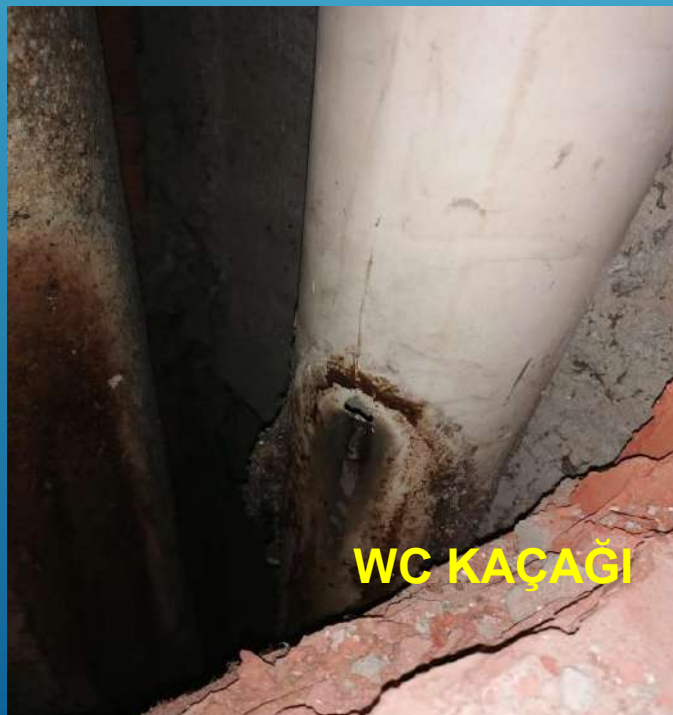
WC KAÇAĞI

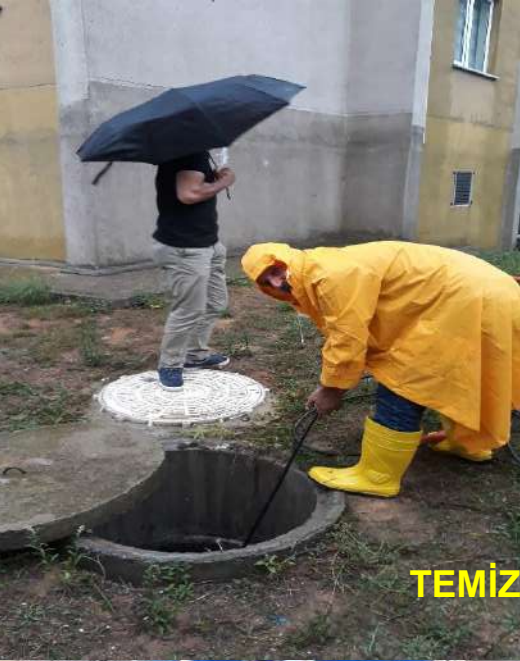
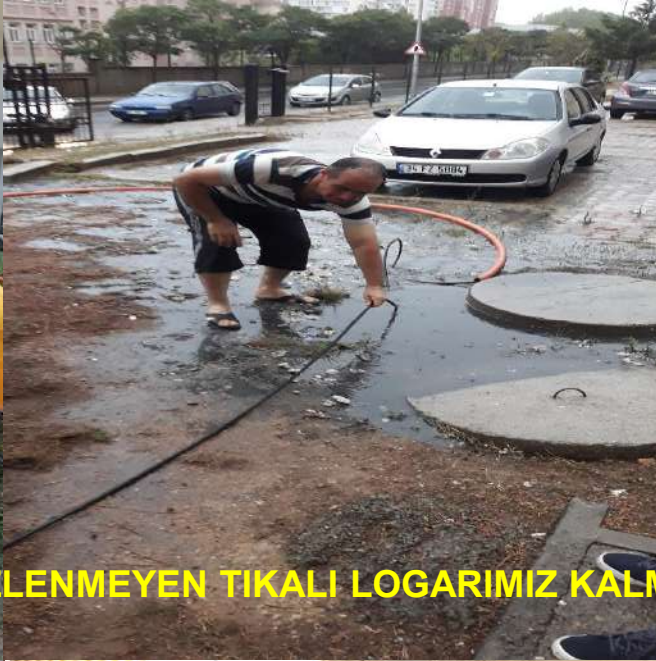
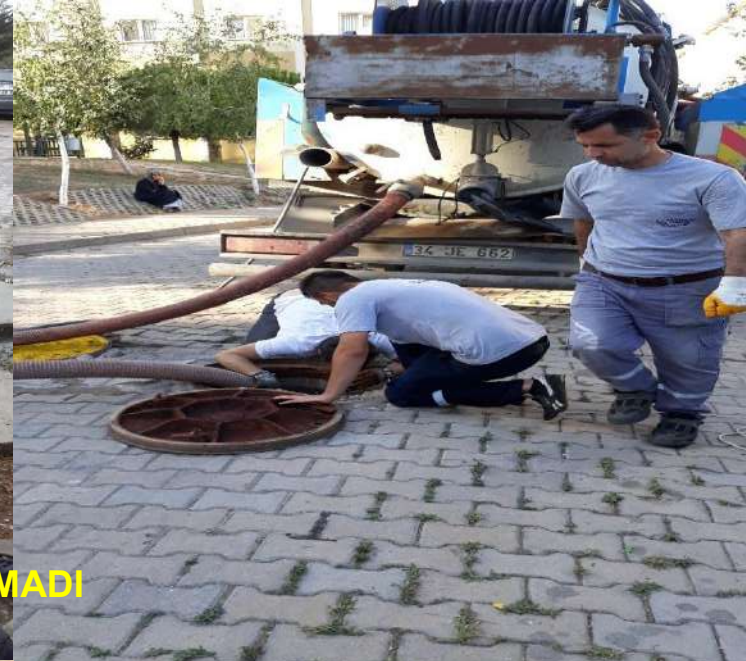
**KANAYAN YARA LOGARLARIMIZ SORUN OLMaktan KURTARILDI.
ÖZELİKLE 10 YILDIR TIKALI OLAN VE HER YAĞMURDA KAPICI DAİRESİNE
LAĞİM SUYU BASAN B1/5 BLOK BU DURUMDAN KURTARILDI (2019-2020)**

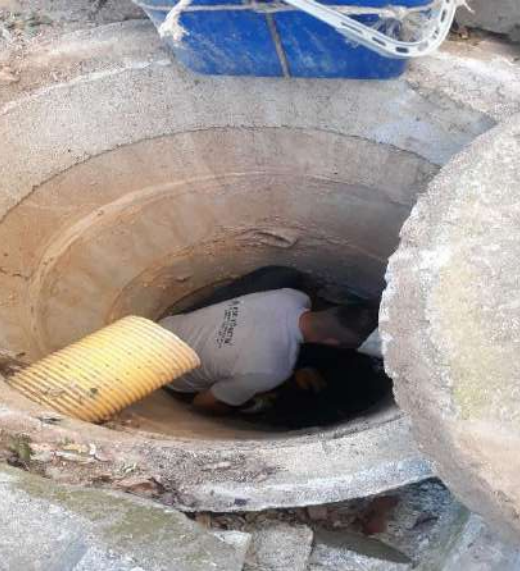
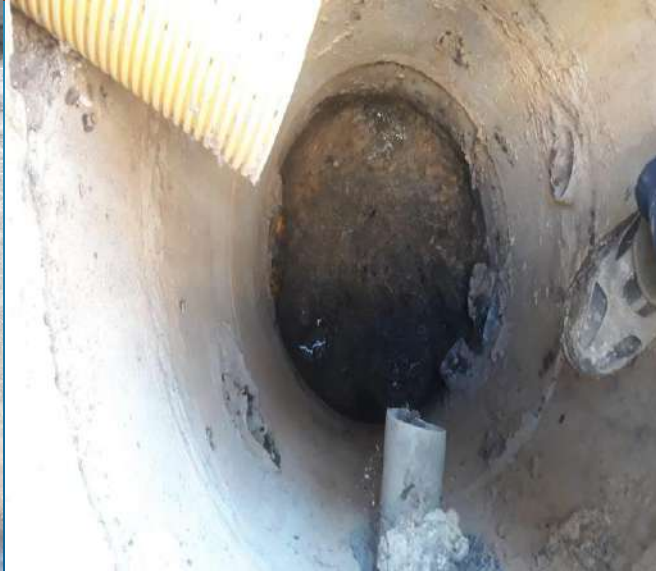
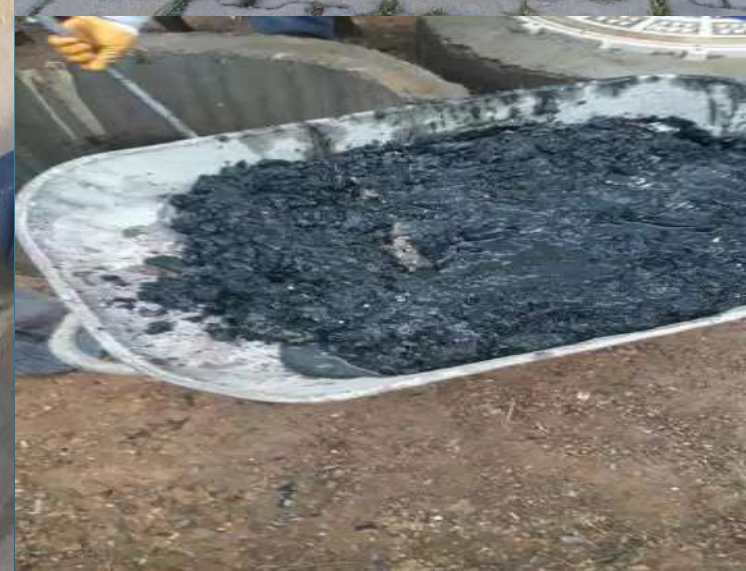
TEMİZLENMEYEN TIKALI LOGARIMIZ KALMADI

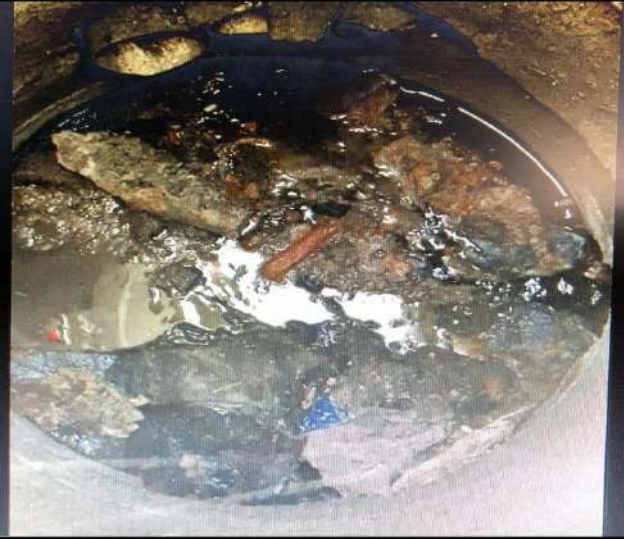
B5 ESKİ HALİ

YAKLAŞIK 10 YILDIR B5 BLOKTAKİ KANALİZASYON SORUNU UZUN UĞRAŞLAR SONUCU ÇÖZÜLDÜ.10 YILDIR PİS SU GİDERİ VE YAĞMUR SUYU BİNA ÖNÜNDEKİ FOSİPTİK KUYUSUNA VERİLİP ORDAN POMPA İLE 200 MT İLERDEKİ BİR LOGARA AKTARILYOR İDİ.YAĞMUR YAĞDIĞINDA POMPA YETİŞEMİYOR BÜTÜN PİS LAĞIM SUYU BİNA İÇERİSİNE GERİ TEPIYORDU.ÇALIŞMALARIMIZ NETİCESİNDE ARTIK PİS SU DİREK KANALİZASYONA VERİLDİ VE B5 İN BU SORUNU ÇÖZÜLDÜ.GEREK YÖNETİMİMİZ GEREK MÜDÜRÜMÜZ MUHAMMET BEY BİZZAT BU KONU İLE ALAKADAR OLUP İŞİN BAŞINDA DURARAK PERSONELE VE VİDANJÖR FİRMASINA VERMİŞ OLDUĞU DİREKTİFLER NETİCESİNDE ,YERİ GELDİĞİNDE MÜDÜR DAHİ ELDİVENİNİ GİYİP LOGARLARA MÜDAHALE ETMİŞTİR.B7'DE TOPRAK ALTINDA GÖMÜLMÜŞ LOGAR AÇIĞA ÇIKARILDI.PERSONELİMİZ YERİ GELDİ LOGARLARIN İÇERİSİNE İNİP ELLERİYLE LOGAR TEMİZLİĞİ YAPTI.BİNA KAZAN DAİRESİ ÖNÜNDEKİ YAĞMUR GİDERLERİNİN BİR KISMI YENİLENDİ.YUKARKİ SAYFALARDA GÖRÜLDÜĞÜ GİBİ HAFTA SONU DAHİ YÖNETİM KURULUMUZ MÜDÜRÜMÜZ TIKANMIŞ LOGARLARA MÜDAHALE EDİYOR PERSONEL YERİ GELDİĞİNDE EVİNDEN ÇAĞRILIP SİVİL KIYAFETLERİ ÇALIŞMA YAPIYOR.DAHA ÖNCE BAHSETTİĞİMİZ KONU TEMİZ SU BORULARININ DURUMU ORTADA BİRAN ÖNCE MALİKLERLE TOPLANTI DÜZENLEYİP İSTİŞARE EDİLMELİ GEREKİRSE EK BÜTÇE YAPILIP TÜM BORULAR PLASTİK BORU İLE DEĞİŞTİRİLMELİ.AKSİ TAKDİRDE PASLI SUYUN ZARARLARINDAN BAHSETTİK. DEĞERLİ SAKİNLERİMİZ LOGARLAR ALTYAPI SİTEMİZİN DAMARLARIDIR.LAVABOLARA PEÇETE ÖZELLİKLE ,ISLAK MENDİL ,PED VE BENZERİ ÜRÜNLER ATMAYINIZ BU KONUDA SİZLERDEN ÖZELLİKLE İSTİRHAM EDİYORUZ.KIZARTMA ATIK YAĞLARI LAVABOLARA LÜTFEN DÖKMEYİN.HEM LOGARLARI HEM DOĞAYI KİRLETMEKTE MUHTARLIKLAR VE OKULLAR BU KONUDA ATIK YAĞLARINIZI TESLİM ALMAKTADIR.SİTE YÖNETİMİZ BU KONUDA GİRİŞİM BAŞLATTIK BAŞVURU YAPTIK BELEDİYEMİZE ATIK YAĞLARI TOPLAMA KONUSUNDA UMARIM BİZLERE YARDIMCI OLACAKLARDIR.

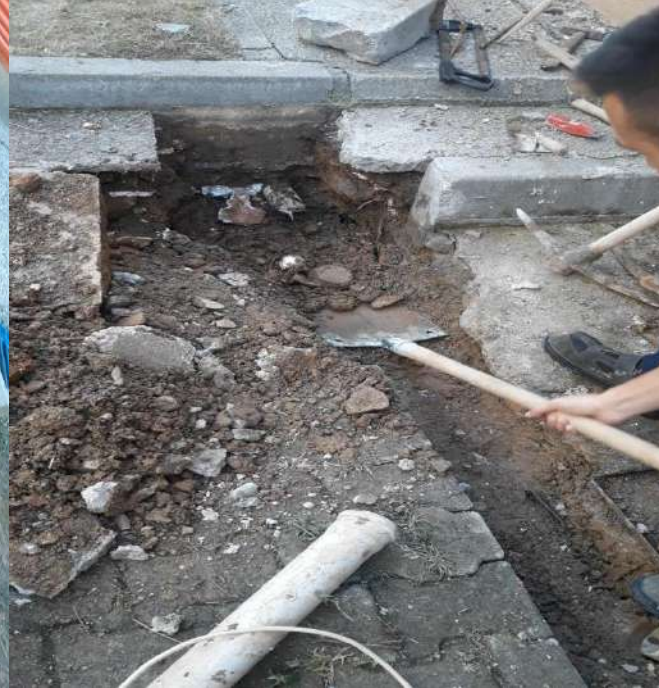
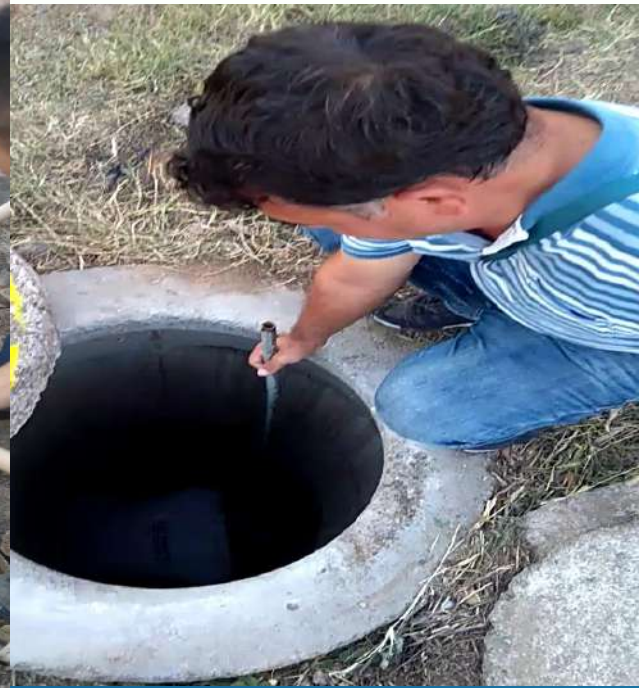
1-YOL KENARINDAKİ YAĞMUR GİDERİNİN İÇİNDEN 2,5 MT UZUNLUĞUNDA AĞAÇ KÖKLERİ ÇIKTI BUNUN NEDENİ YAĞMUR GİDERLERİ AÇIK İÇERİSİNE GİREN AĞAÇ TOHUMU SAÇAKLANMIŞ.SORUN GİDERİLDİ VE ÜZERİ PASPAS İLE KAPANDI. 2-YILLARDIR FOSİPTİK KUYUSUNUN ÜZERİ TAHTA İLE KAPALI İDİ ÇOCUKLARIMIZIN OYUN OYNADIĞI BİR ALANDA ÇOK TEHLİKELİ İDİ , MODER BİR ŞEKİLDE KAPATILDI. 3-PERSONEL FOSİPTİK İÇİNDE ELİYLE TEMZİLİK YAPIYOR. 4-EL ARABASININ İÇİNDEKİ SADECE BİR YAĞMUR GİDERİNDEN ÇIKAN MOLOZ VE ÇÖPLER HER GİDERDEN BU VE BUNA BENZER PİSLİKLER ÇIKARTILDI.(2019-2020)
